| Oppdrag | <b>Regulering Vannkanten</b> | Dokumentkode | 713032-RIG-NOT-001 |
| Emne | Geoteknisk vurdering - områdestabilitet | Tilgjengelighet | Åpen |
| Oppdragsgiver | Vannkanten AS | Oppdragsleder | Trude Johnsen |

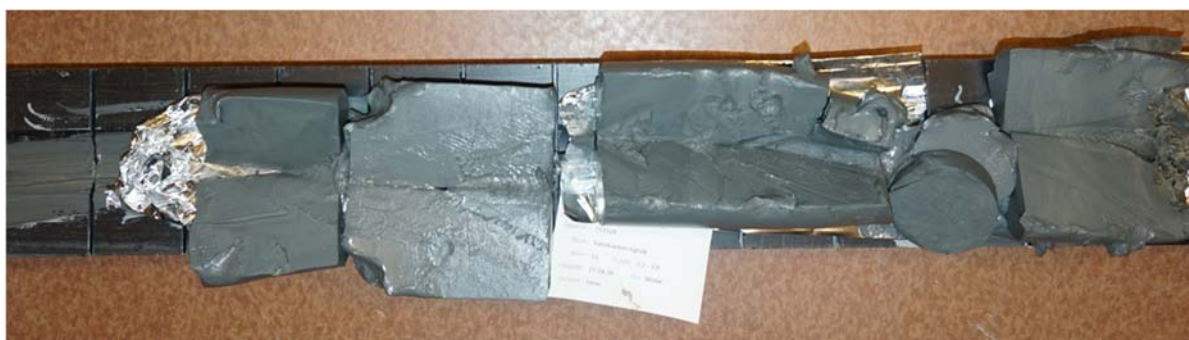
Figur 3-4: Foto av sylinderprøve i BP. 11, dybde 2,2 – 3,0 meter

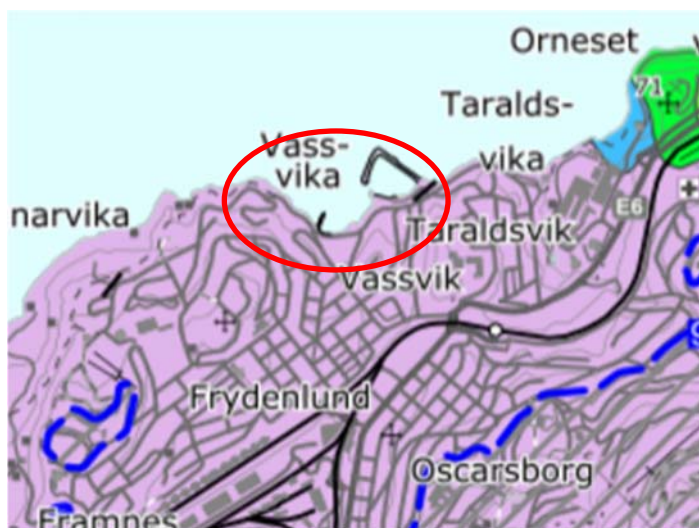
Figur 4-1: Kvartærgeologisk kart [7]

**Punkt 2:** Avgrens områder med mulig marin leire. Hele prosjektområdet ligger under marin grense. På land er løsmassene kartlagt som forvittringsmateriale, målestokk 1:100 000. Forvittringsmateriale er dannet ved fysisk og/eller kjemisk oppløsning av fast fjell, ofte med kalk- og glimmerrike bergarter. Løsmassekartet gir ingen formasjon om løsmasser på sjøbunnen.

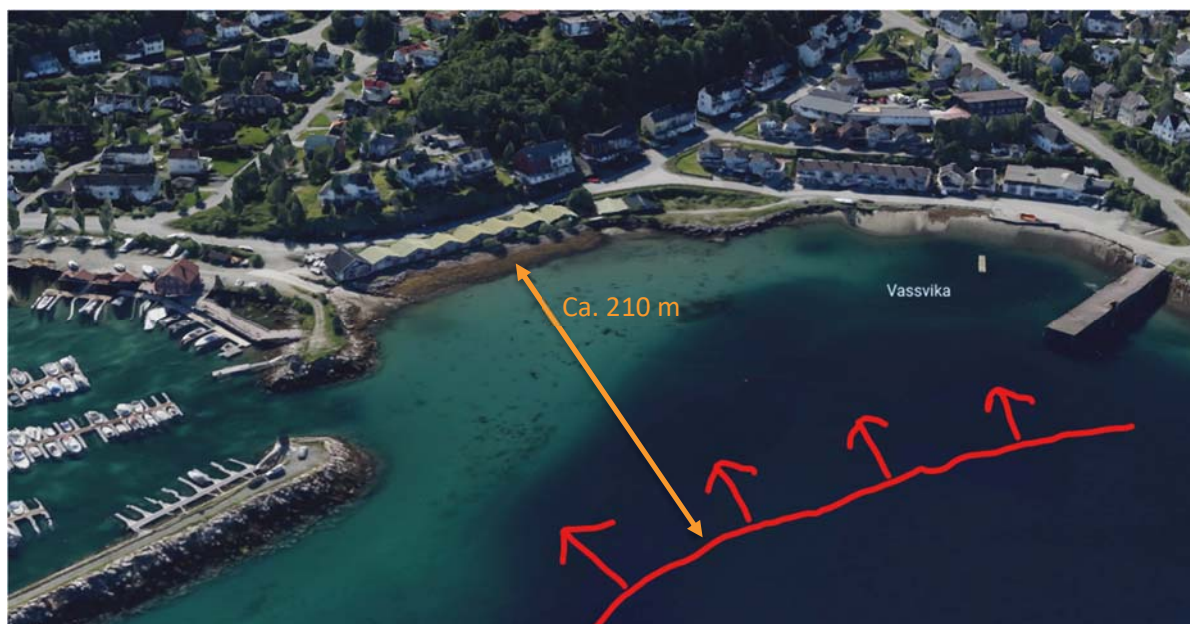
Figur 4-2: Skisse som viser avstand fra planområdet og ut til marbakken ved område A. [Google Earth]

Figur 4-1 viser en skisse av hvor et mulig initialscred kan starte, for så å bre seg bakover mot land. Avstanden fra planområdet og ut til marbakken (kote minus 25) er ca. 210 meter. Avstanden er omtrentlige da endelig utforming og plassering av fylling ikke er bestemt.

I henhold til veilederen defineres aktsomhetsområdet, for dette tilfellet, innenfor 20 x skråningshøyden målt ifra marbakke i sjø (inntil 25 m.u.h.). En utfylling i strandsonen er da innenfor løснеområdet til skredet. Det er også bebyggelsen på land.

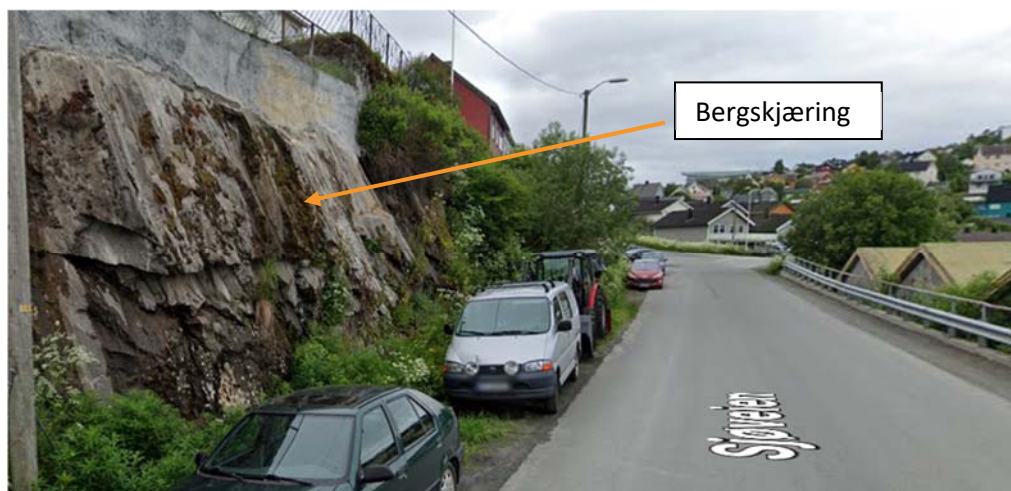
Figur 4-4: Streetview fra Sjøveien. Det er en høy bergskjæring mot sørøst [google maps]

Fra ortofoto og streetview på google maps vises bergskjæring i bakkant av Sjøveien ved område A og berg i dagen i strandsonen for område B. Et eventuelt skred i sjøen vil dermed ikke bre seg inn over land og ta med seg eksisterende bebyggelse. Se figur 4-3 og 4-4.

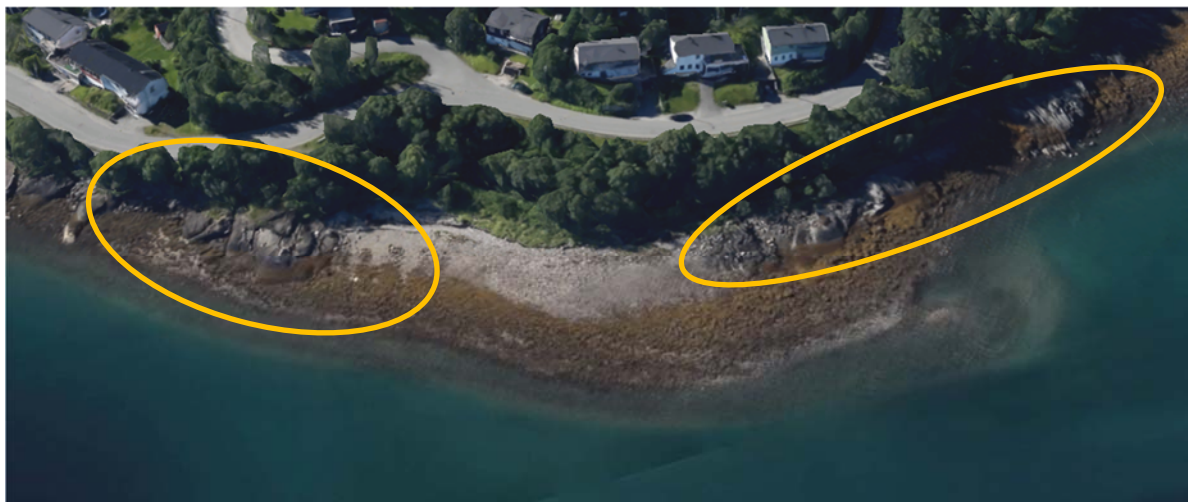
Figur 4-5: Ortofoto fra Google Earth som viser berg i dagen i strandsonen ved område B
